第一次大極殿の復原の検討

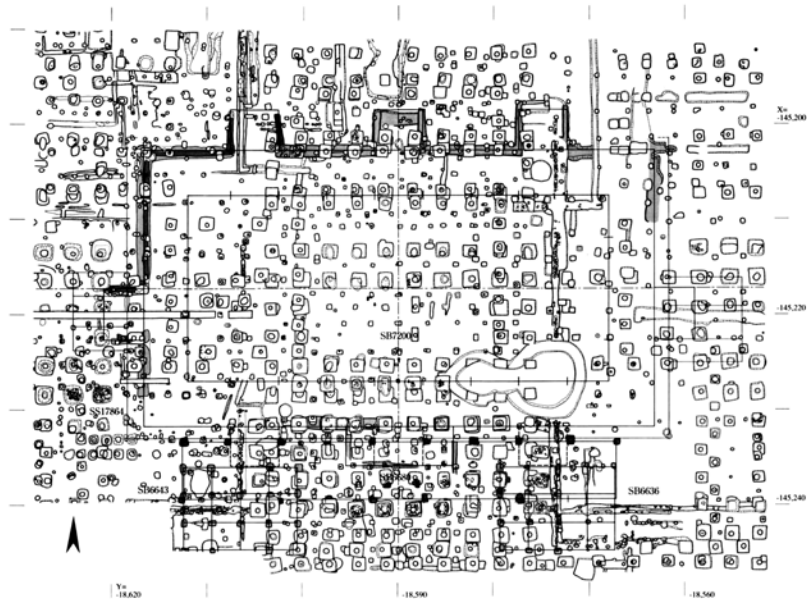
図8 大極殿部分の発掘遺構平面図

す。四角や丸などのさまざまな形の穴が多数発見されていますが、これらは柱の跡を示しています。たくさん柱の跡がありますが、これらはすべて奈良時代後半、すなわち大極殿が解体され、基壇も削られた後に建てられた建物のために掘られた穴です。大極殿の痕跡は、図8で、黒く塗ってある溝です。これが発掘調査で得られた、大極殿に関する唯一の情報です。

図8で、溝状に少し色(灰色)をつけている部分が基壇の範囲です。基壇の一番下の石を据える場合、土の上に置くのではなく、地面に少し溝を掘って、そこに石を置いて、石を半分程度埋めます。そして、石を取り除くときも、石の両側から溝状に掘ります。その痕跡が残っているのです。それが大極殿に関する唯一の情報です。では、そこから、どのようにして建物を復原したのかを説明します。

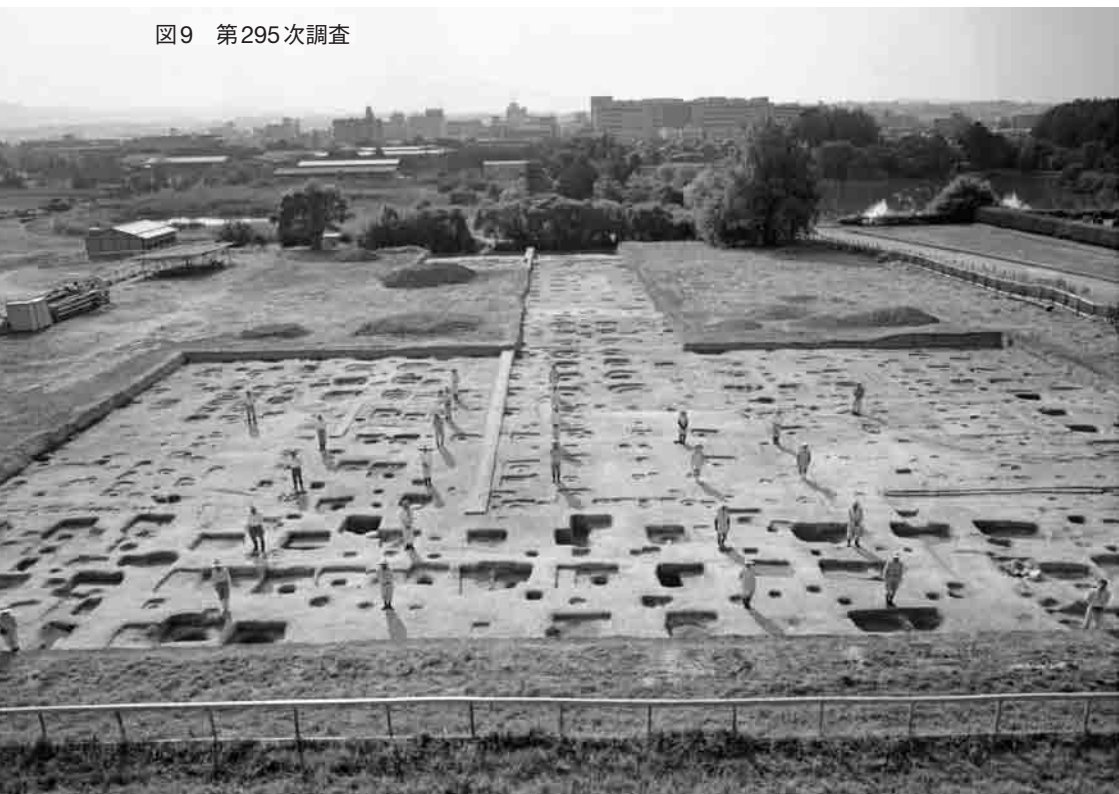
図9 第295次調査

図9は、大極殿の西半部を発掘調査したときの写真です。柱が立っていたと推定される位置に人間が立っていますが、その下には遺構はありません。これについては、後で説明します。そして、四隅に人が立っている場所が、基壇のコーナーにあたります。
